## **Verkenning milieueffecten rubbergranulaat bij kunstgrasvelden**

RIVM Briefrapport 2018-0072  
A.J. Verschoor | C.W.M. Bodar | R.A. Baumann

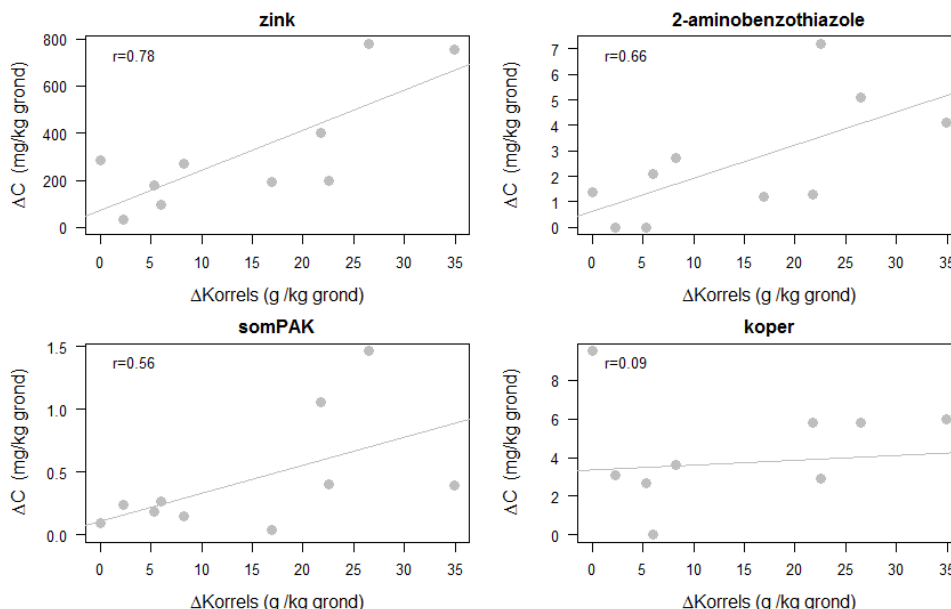
*Figuur 5 Correlatie (r) en regressie(lijn): voorbeelden van een zeer goede (zink), een goede (2-aminobenzothiazole), een matige (somPAK) en een slechte (koper) correlatie tussen het aantal rubberkorrels in bermgrond en de concentratie van enkele stoffen.*

De helling geeft aan in welke mate de stofconcentratie in de bermgrond is toegenomen per gram rubbergranulaat; m.a.w. de helling geeft aan wat het gehalte van deze stoffen in rubbergranulaat gemiddeld zou moeten zijn. De geschatte gehalten (helling) liggen in dezelfde orde grootte als de gehalten in rubbergranulaat die in andere studies zijn bepaald (zie Tabel 3 en Bijlage 7).

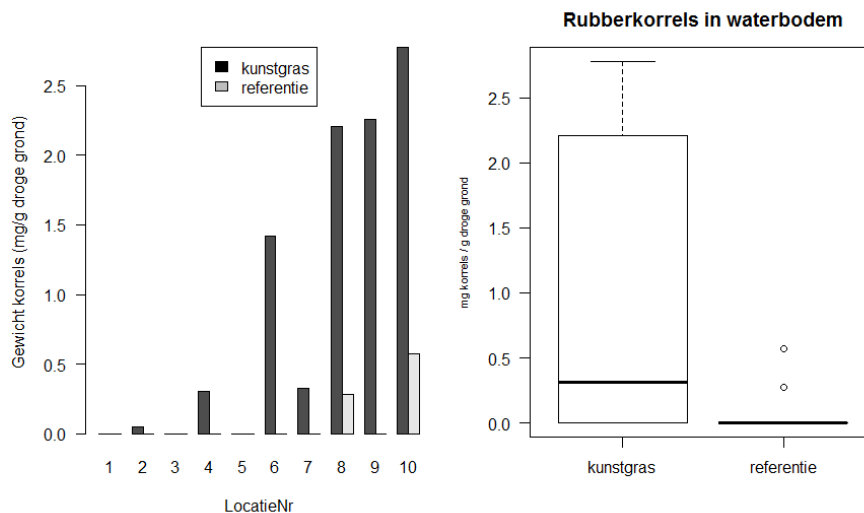
Figuur 14 Rubberkorrels (mg per gram droge stof) aangetroffen in de waterbodems van de sloten rondom 10 kunstgrasvelden.

De waterbodems rondom de geteste kunstgrasvelden bevatten gemiddeld 0,9 mg rubber korrels per gram droge stof (zie Figuur 14). Bij de referentiesloten is gemiddeld 0,1 mg/gram droge stof aan rubber korrels aangetroffen. In aantal komt dat overeen met, respectievelijk, 0,4 en 0,02 deeltjes per gram sediment. Dit is gemiddeld circa 20x lager dan de hoeveelheid rubberkorrels in de bermen bij het kunstgrasveld. Dat is volgens verwachting, vooral omdat de afstand van de sloten tot het kunstgrasveld (8-70m) beduidend groter is dan de afstand tot de bemonsteringsplaats van de bermgrond.

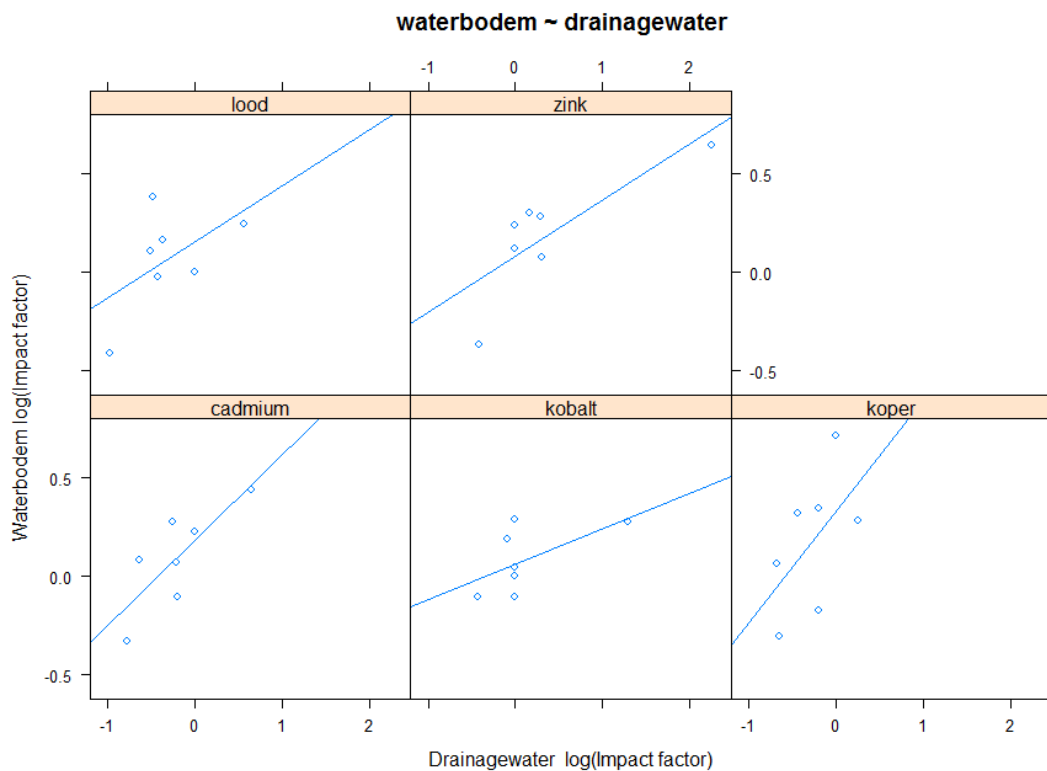
*Figuur 17 Verband tussen de concentratie toename in drainagewater en de concentratie toename in de waterbodem. Elk punt representeert een locatie. (De locaties 4, 6 en 9 zijn afwezig vanwege ontbrekend drainagewater).*

Drainagewater blijkt de dominante bron te zijn voor de aanwezigheid van diverse stoffen in de waterbodem. Dit volgt uit de toetsing van de correlatie tussen de concentratieverandering in de waterbodem en de concentratieverandering in het drainagewater (beide t.o.v. de referentie). Daaruit blijkt een redelijke correlatie voor zink ( $r=0,84$ ), cadmium ( $r=0,86$ ) kobalt ( $r=0,76$ ), koper ( $r=0,62$ ) en lood ( $r=0,66$ ). Zie Figuur 17.

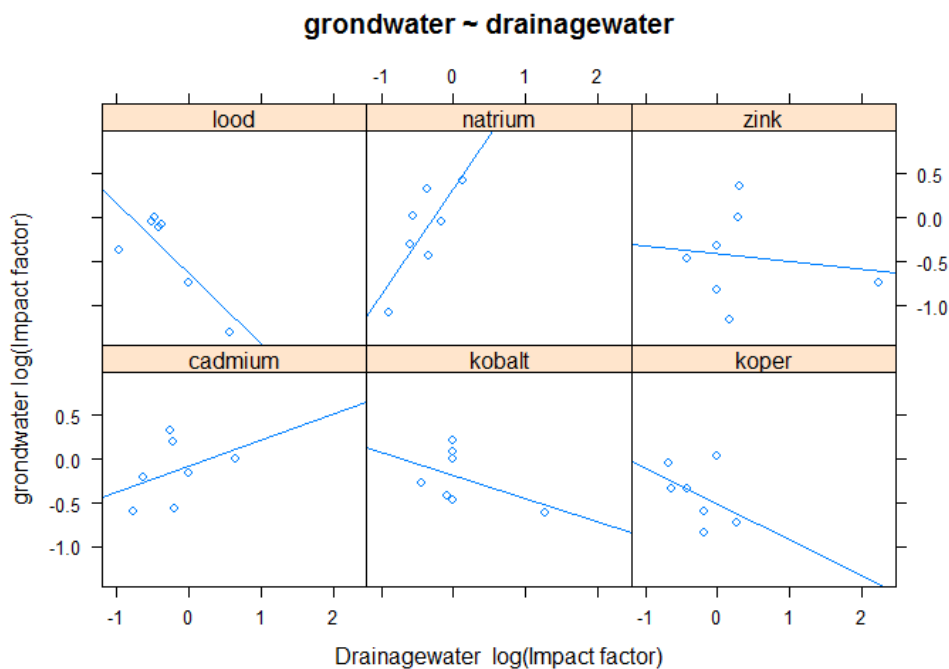
Figuur 20 Correlatie tussen impactfactoren in grondwater en drainagewater

Voor natrium ( $r=0,78$ ,  $p=0,03$ ) en lood ( $r=-0,80$ ,  $p=0,03$ ) is er een significante correlatie tussen de concentratieveranderingen in drainagewater en grondwaterkwaliteit. Opmerkelijk is dat concentratieverandering van lood in het drainagewater omgekeerd evenredig is met de concentratieverandering van lood in het grondwater (beide t.o.v. de referentielocatie). Daar is geen verklaring voor gevonden. Voor zink, cadmium, kobalt en koper is er geen significant verband tussen concentratieveranderingen in drainagewater en grondwater.

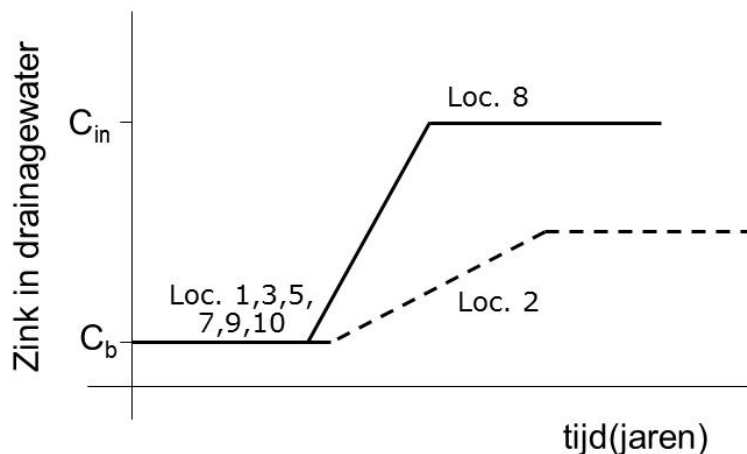
Figuur 23 Schematische weergave van de doorbraak van zink uit rubbergranulaat naar drainagewater.  $C_b$  = achtergrondconcentratie in drainagewater,  $C_{in}$  concentratie in infiltrerend water. De locatienummers geven aan waar in het proces van adsorptie en uitspoeling de betreffende locaties zich bevinden.

Groningen (2018) toont ook andere sportvelden met sterk verhoogde zinkconcentraties in drainagewater (zie paragraaf 5.8). Een jonger veld (15 jaar, locatie 10) met rubber in de ondergrond laat nog geen verhoogde zinkconcentraties in het drainagewater zien. Dit fenomeen is schematisch weergegeven in Figuur 23 (Verschoor, 2007). Deze figuur laat de concentratietoename in het drainagewater zien, na percolatie van het regenwater door een technische onderlaag. In de figuur is aangegeven in welke fase de verschillende locaties zich mogelijk bevinden. Gedurende een aantal jaren zal er geen concentratietoename worden waargenomen, omdat zink wordt vastgehouden door de technische onderlaag. Op een gegeven moment nemen de drainagewaterconcentraties toe; door verzadiging van de adsorptiecapaciteit vindt doorbraak plaats van zink. Door diffusie en dispersie is doorbraak geen scherp afgebakend moment, maar een proces dat enigszins is uitgespreid in de tijd. Bij volledige doorbraak worden de maximale concentraties in het drainagewater bereikt. De figuur heeft bewust geen jaartallen op de X-as staan, omdat het moment van doorbraak van zink sterk afhankelijk is van het soort onderlaag, de ouderdom ervan en de ligging en diepte van het drainagesysteem. De resultaten van de studie laten zien dat na 10 jaar (locatie 2) al doorbraak van zink naar drainagewater kan optreden. De maximum concentraties die kunnen ontstaan zijn afhankelijk van de kwaliteit en de hoeveelheid rubbergranulaat die op of in de kunstgrasconstructie is toegepast, en van eventuele emissies uit de steunlaag of de ondergrond.

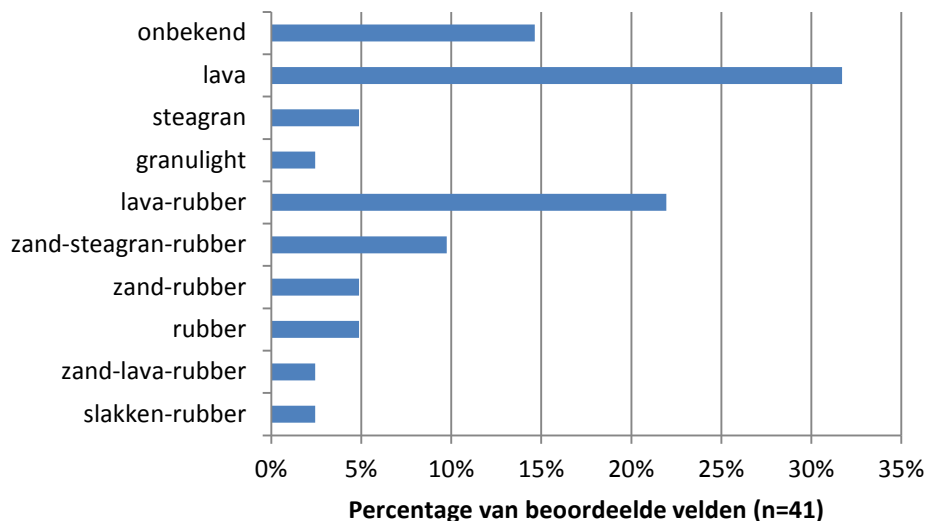
Figuur 24 Gebruikte sporttechnische onderlagen in andere studies (41 velden).

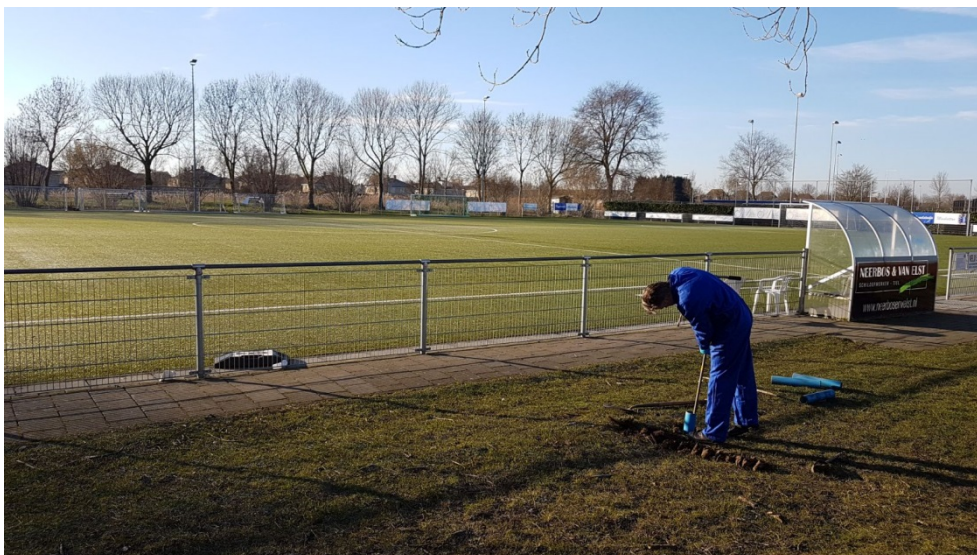
Foto 1 Grondwatermonstername langs het veld.

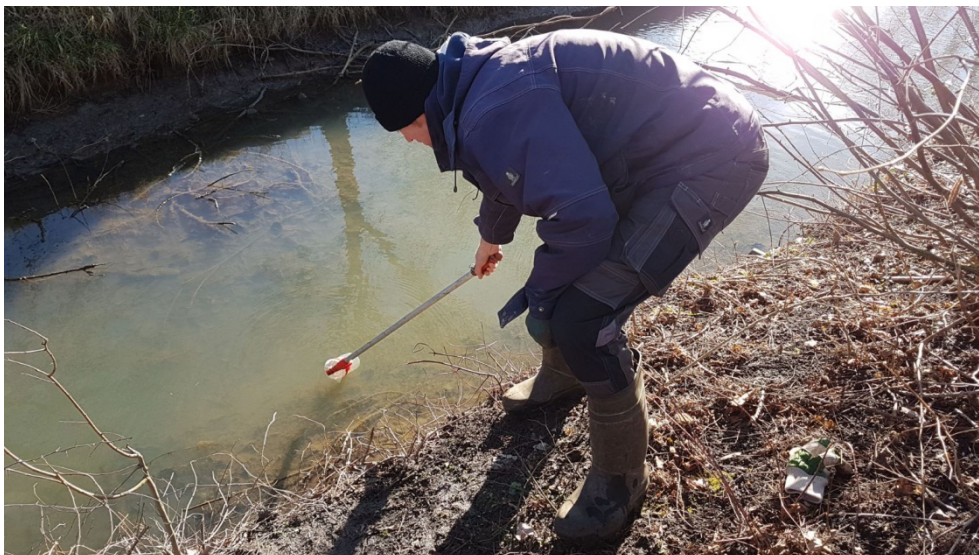
*Foto 2 Oppervlaktewater monstername.*

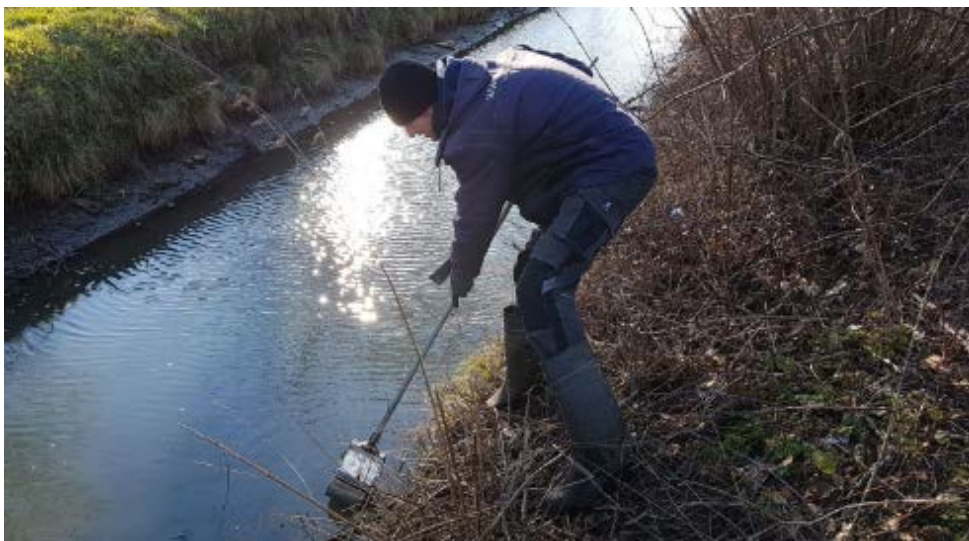
Foto 3 Waterbodemonsternamname.
