Onderwerp:
Verkeerskundig onderzoek kruispunt
Rijperweg - Bamestraweg

Projectomschrijving:
Onderzoek bedrijventerrein
Middenbeemster

Van:
Bonotraffics bv
W. Matahelumai

Verkeerskundig onderzoek Middenbeemster

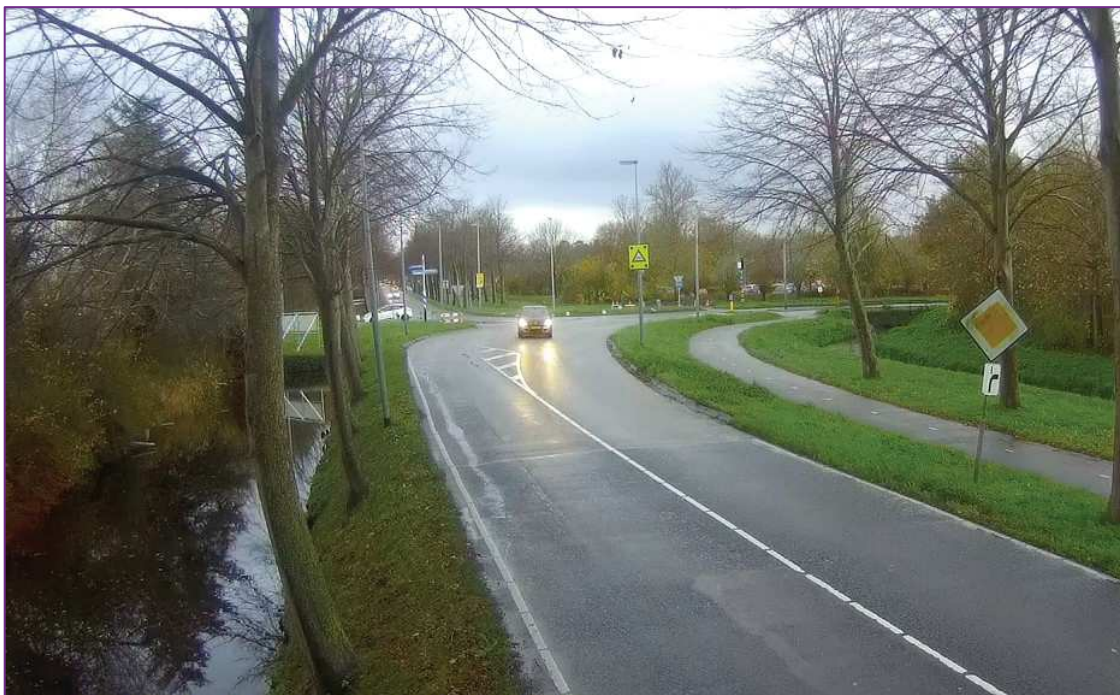
Anderzijds maakt verkeer dat vanuit de Rijperweg (oost) of de Insulindeweg richting de Rijperweg (west) rijdt oneigenlijk gebruik van de ruimte van het linksafvak en het verdrijvingsvlak. Regelmatig rijden voertuigen hier op de verkeerde weghelft wat in beginsel tot zeer verkeersonveilige situaties kan leiden. Door het uitwijken verloopt de bocht voor deze weggebruikers vloeiender, sneller en comfortabeler, wat leidt tot hogere snelheden op het kruispunt.

Afbeelding 1: Voertuig richting de Rijperweg (west) maakt gebruik van linksafvak

- Het aanbrengen van een middengeleider op de Rijperweg (west). Het kruispunt wordt hierdoor minder een grote asfaltvlakte en door het smallere wegprofiel komt de snelheid van gemotoriseerde verkeer in de bocht lager te liggen. Afslaand verkeer kan zich opstellen tussen de twee middengeleiders. Gelet op de lage intensiteiten levert dit naar verwachting geen problemen op. Vrachtverkeer blokkeert dan waarschijnlijk wel de doorgaande verkeerstroom, maar ook dit leidt niet tot ernstige congestie.

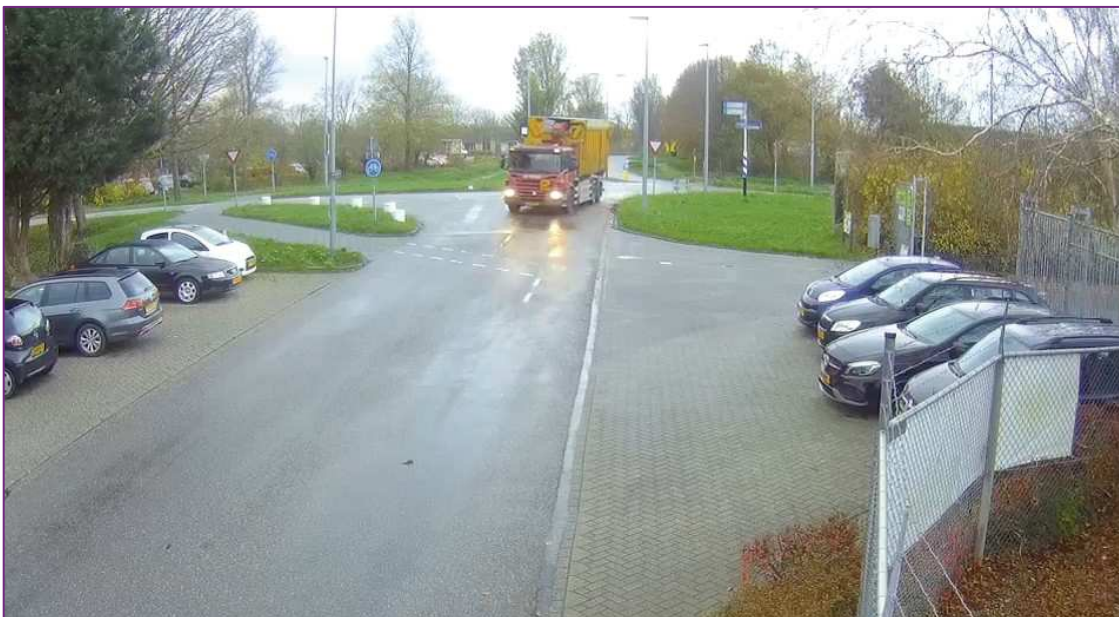
Vrachtverkeer dat vanaf de Bamestraweg richting de Insulindeweg rijdt, rijdt vaak in een rechte lijn en snijdt hierbij de bocht af. Vrachtverkeer heeft namelijk een bepaalde manoeuvreerruimte die niet aanwezig is tussen beide kruispunten. Ook geven vrachtwagens vanuit de Bamestraweg soms voorrang aan het verkeer vanuit de Rijperweg (oost) zodat zij meer manoeuvreerruimte hebben. Dit vergroot de kans op een afdekongeval ter hoogte van de fietsoversteek. Vrachtverkeer dat vanaf de Bamestraweg naar de Rijperweg (oost) rijdt, maakt vrijwel altijd gebruik van de andere weghelft om de bocht te halen.

Afbeelding 2: Vrachtverkeer richting Insulindeweg maakt gebruik van andere weghelft
