Aanvullende notitie
quicksan H.M van Randwijcklaan 21
Middenbeemster

Opdrachtgever: S. Alink
Uitgevoerd door: Elskén Ecologie
Edam, 19-04-2018

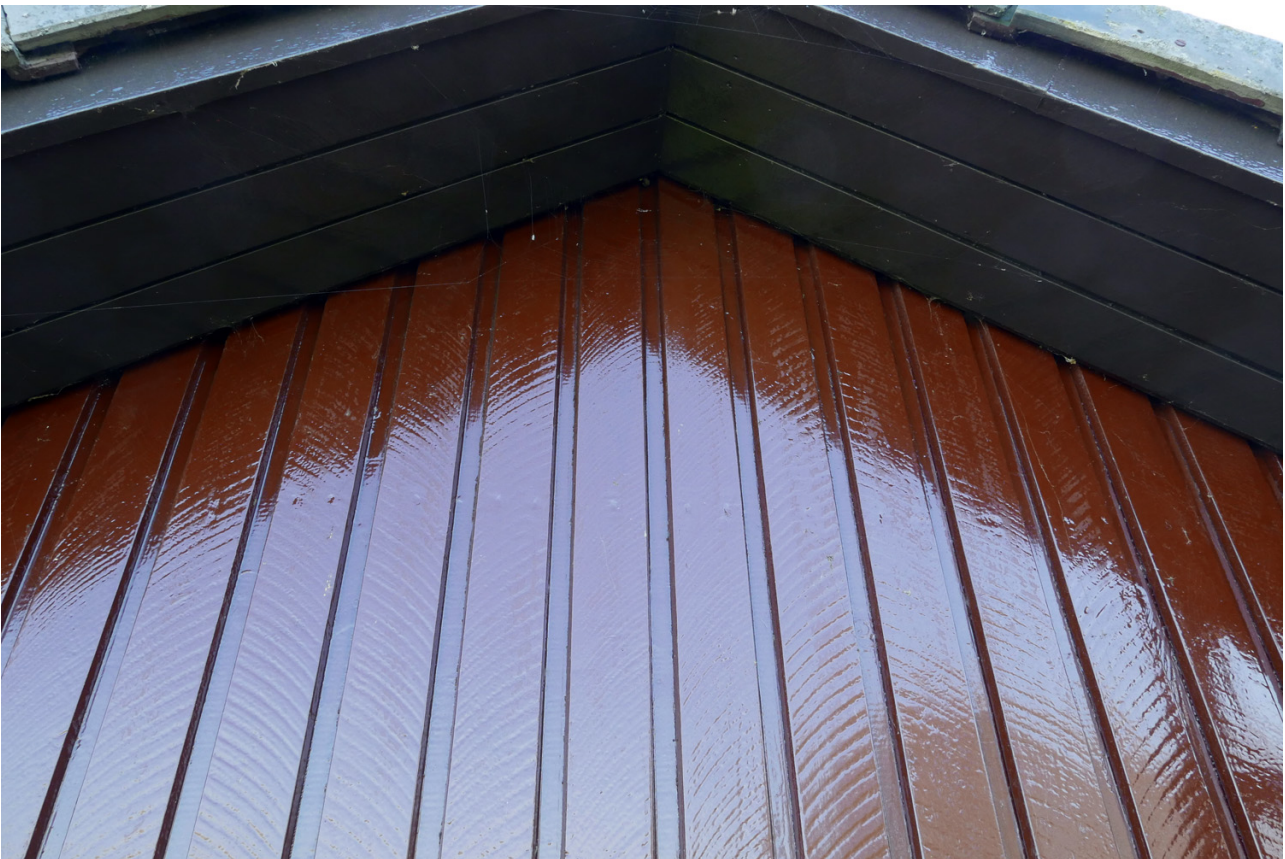
Er zit houten bedekking tegen de gevel welke zo dik in de verf zit (afb.1) dat vleermuizen hier moeilijk tot geen grip op krijgen. Op de beplating zijn geen sporen van uitwerpselen gevonden. Ook zitten de kieren boven de houten bedekking vol met spinnenrag (afb.2). Te zien is dat dit zulke hoeveelheden betreft, in het voorjaar, dat dit niet van dit jaar alleen is. Indien vleermuizen gebruik maken van een opening zal daar geen spinnenrag aanwezig zijn.

Afb.1: Gevel aan beide zijden bedekt met houten bekleding welke dik in de verf staat. Weinig tot geen grip voor aanvliegende vleermuizen.

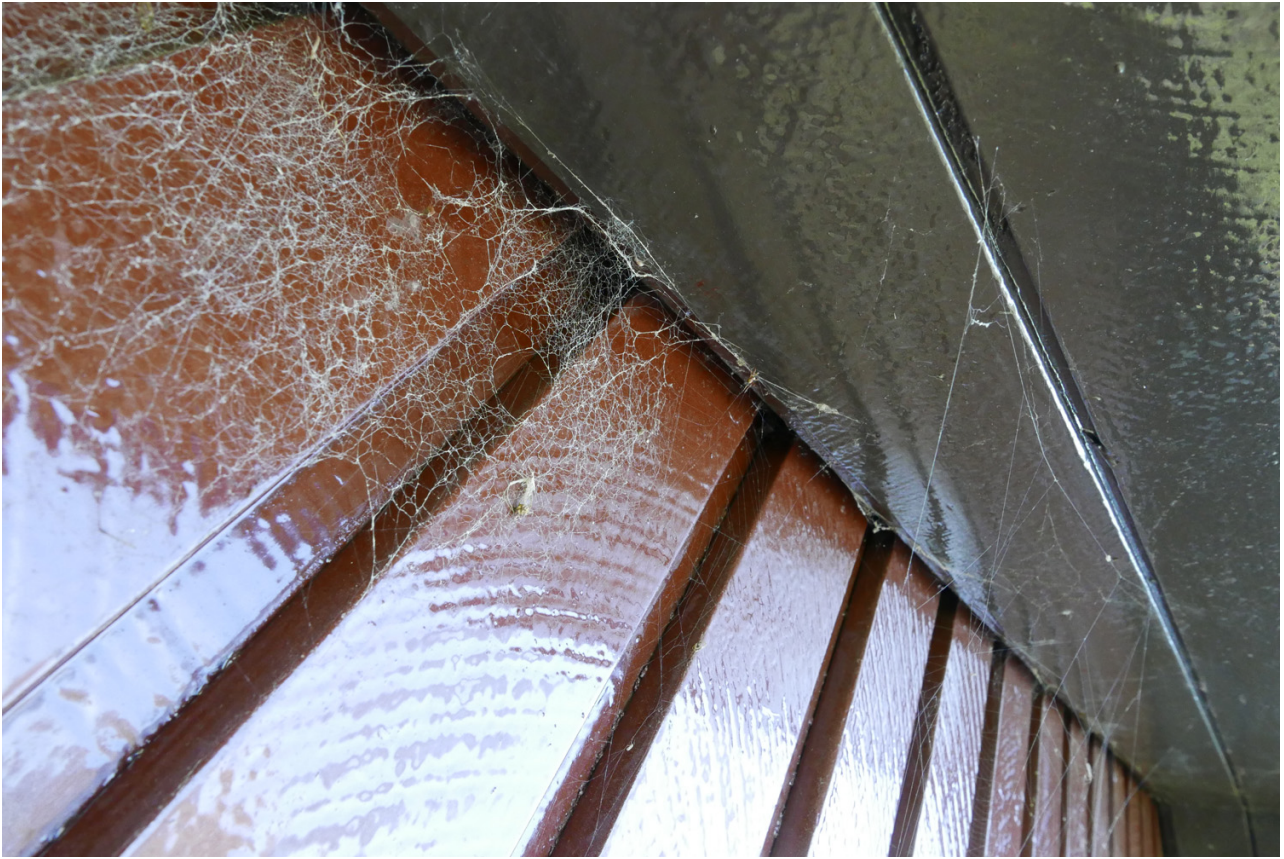
Afb.2: Kier boven de houten bekleding vol met spinnenrag.

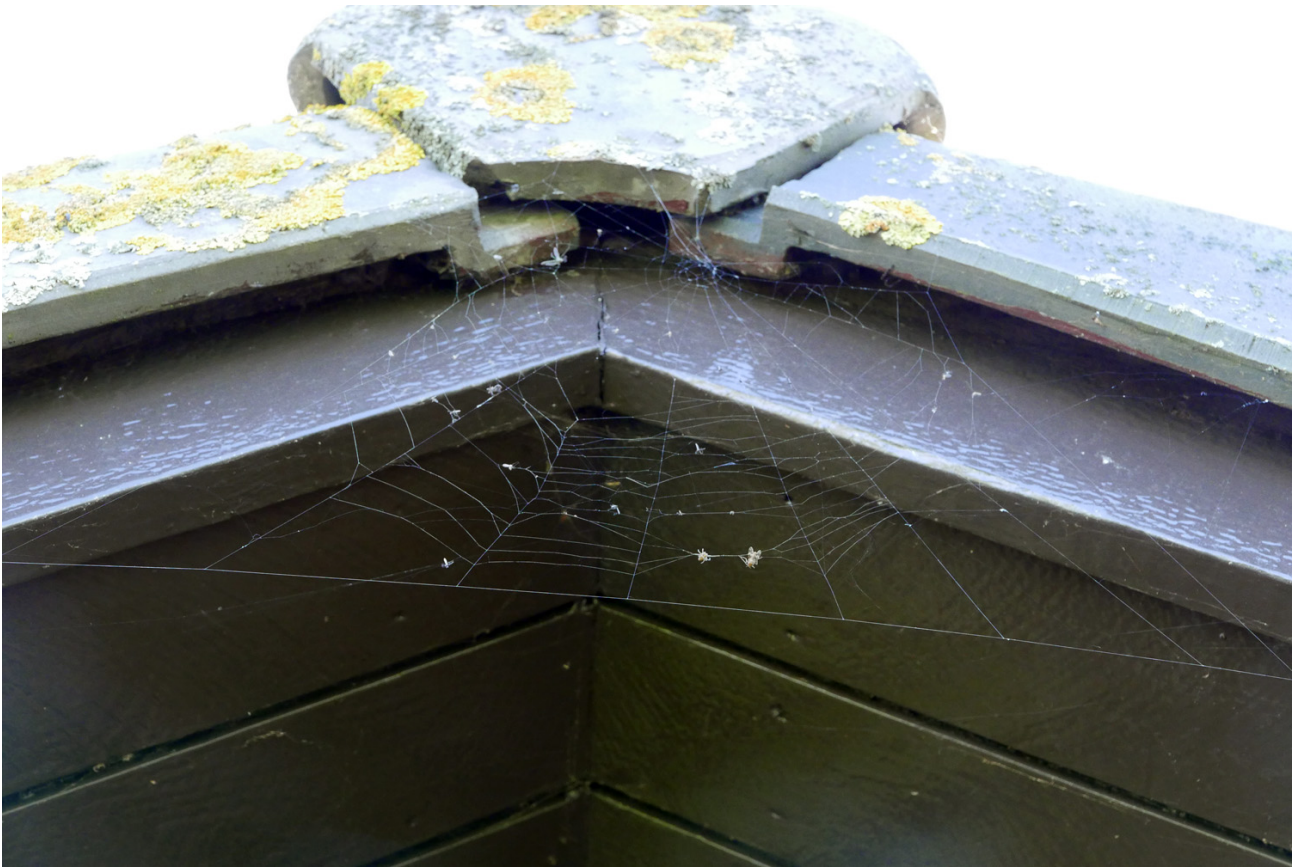
In de nok zit ook een kleine opening. Als deze door vleermuizen gebruikt zou worden, zou deze sporen van het in- en uitvliegen kunnen/moeten vertonen. Op dergelijke plekken zou men een vetzig spoor aantreffen. Ook zouden er waarschijnlijk uitwerpselen tegen de gevel of in de opening moeten bevinden. Elsen Ecologie heeft ook deze plek met een ladder, zaklamp en endoscoop bekeken. Er waren geen sporen aanwezig (afb.3&4).

Afb.3: Nok op de noordzijde van het pand. Dikke verflaag en spinnenrag.

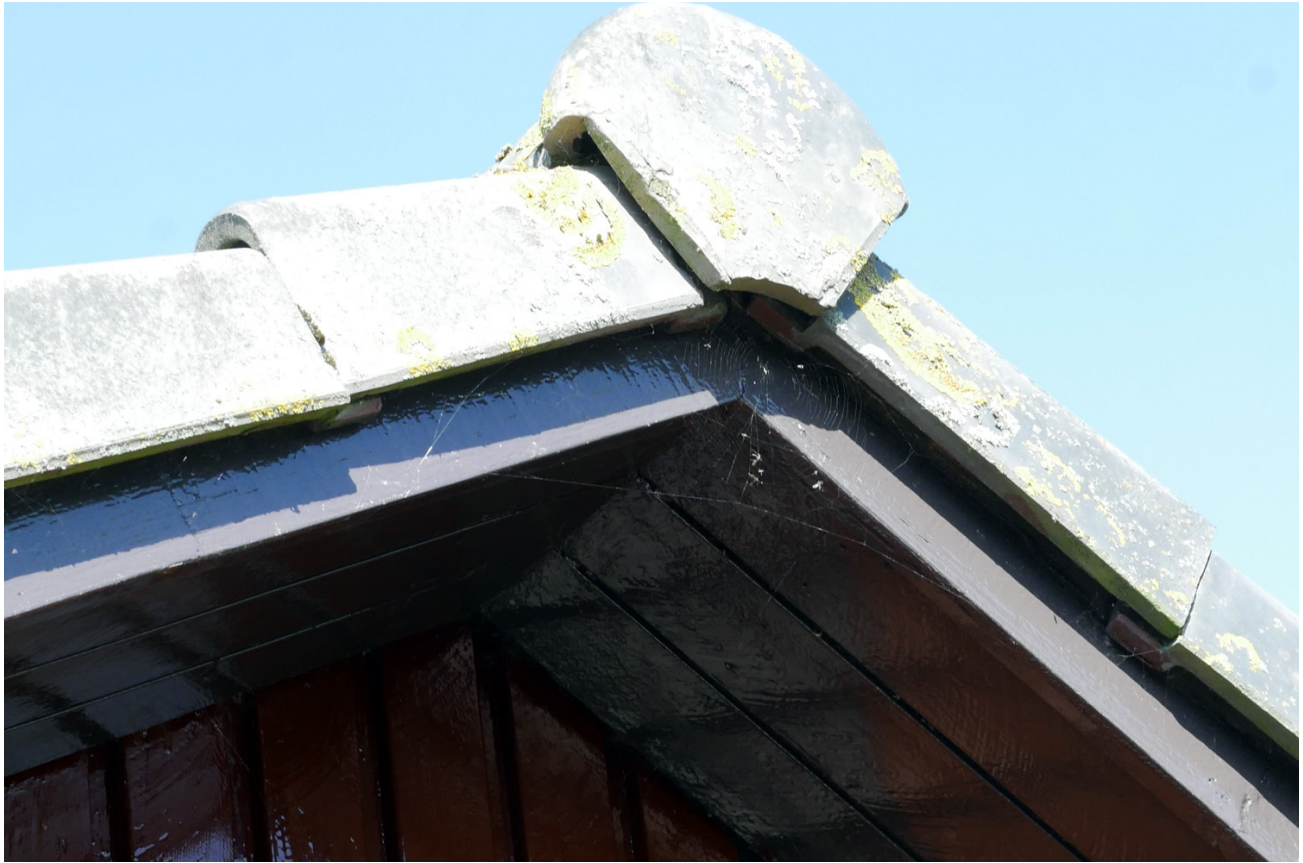
Afb.4: Nok op de zuidzijde van het pand. Dikke verflaag en spinnenrag.
